CARACTERIZACIÓN DE PRODUCTOS DE REACCIÓN EN UNA ESTRUCTURA DE HORMIGÓN ARMADO AFECTADA POR LA RAS, UBICADA EN EL ÁREA COSTERA DE BAHÍA BLANCA

Francisco Locati¹, Carla Priano², Silvina Marfil³

RESUMEN

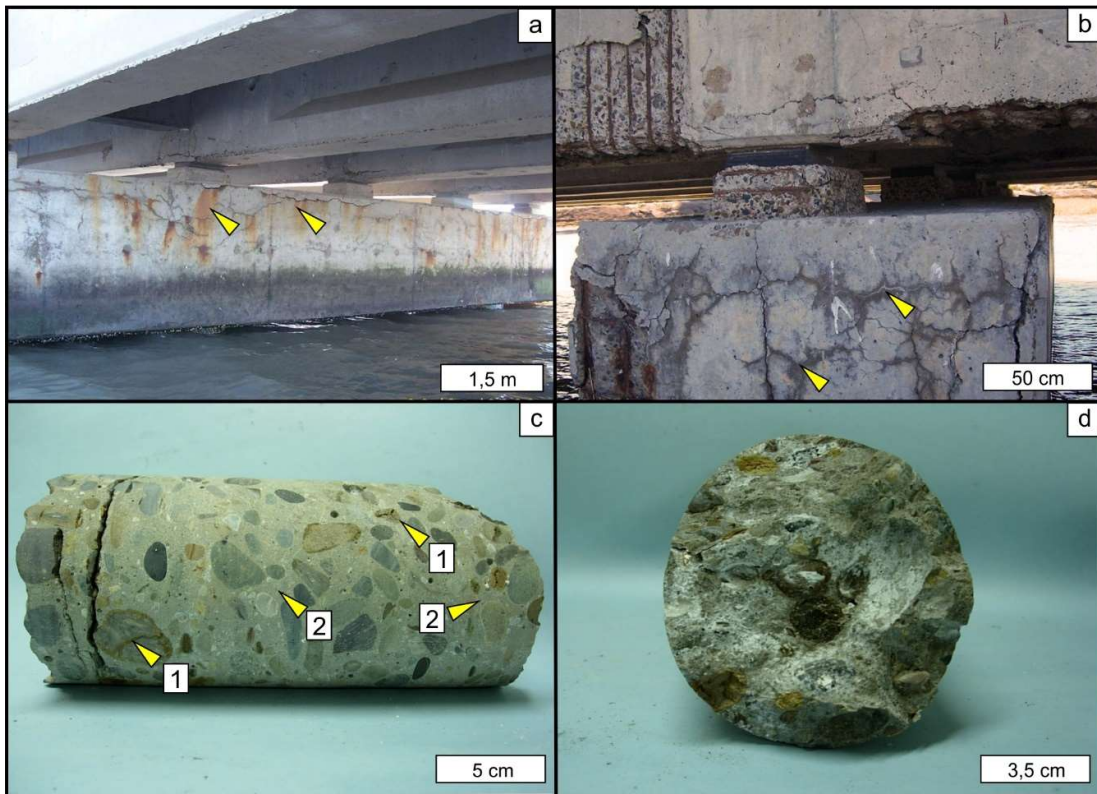
En un trabajo previo [13] se evaluó el estado del hormigón de una estructura de más de treinta y cinco años de antigüedad, ubicada en ambiente marino, en la zona del puerto Ing. White de Bahía Blanca (provincia de Buenos Aires), la cual presentaba signos de deterioro que comprometían su normal funcionamiento (Figura 1). Se observó un importante cuadro de fisuración en el hormigón con desprendimiento del recubrimiento, pérdida del mortero con exposición del agregado grueso y evidencias de un proceso corrosivo en las armaduras con exudación de compuestos de hierro hacia la superficie. Luego de proceder al calado de testigos en la estructura, se pudieron observar algunas partículas de canto rodado fracturadas, con fisuras que se continuaban en el mortero, y otras con coronas de reacción en la interfase con la pasta cementicia. Mediante difracción de rayos X realizado sobre los PR, se pudieron identificar dos zeolitas: una del grupo de la clinoptilolita y una chabacita de potasio, en menor proporción. Se concluyó que la patología que presentaba la estructura marítima, había sido producto de la acción conjunta de errores de diseño, mala elección de los materiales y un medio ambiente agresivo. El insuficiente espesor de los recubrimientos y la elevada porosidad del hormigón, favorecieron la penetración de cloruros que llevaron a la corrosión del acero. La presencia de agregados gruesos y finos con componentes potencialmente reactivos (rocas volcánicas con pastas vítreas, agregados metamórficos con cuarzo microcristalino y partículas de calcedonia y vidrio volcánico), y el acceso de

humedad a la estructura, favorecieron al desarrollo de la RAS como consecuencia del deterioro previo ocasionado por la corrosión de las armaduras.

Figura 1: a) Cabezal de pilotes de un viaducto del puerto de Ing. White afectado por la RAS. Se observan fisuras horizontales en la parte superior del elemento estructural (flechas) asociadas a manchas rojizas producto de la corrosión de las armaduras. b) Vista de la sección transversal del cabezal donde se observan fisuras en forma de mapa asociadas a productos transparentes y blanquecinos debido a la RAS (flechas) y pérdida del hormigón de recubrimiento con exposición de las armaduras (izquierda). c) Testigo de hormigón extraído de la estructura. Se reconocen fisuras que afectan el interior de los agregados (1) así como la pasta de cemento (2). d) Detalle de la sección transversal interna del testigo con marcado desarrollo de productos de neoformación blanquecinos.

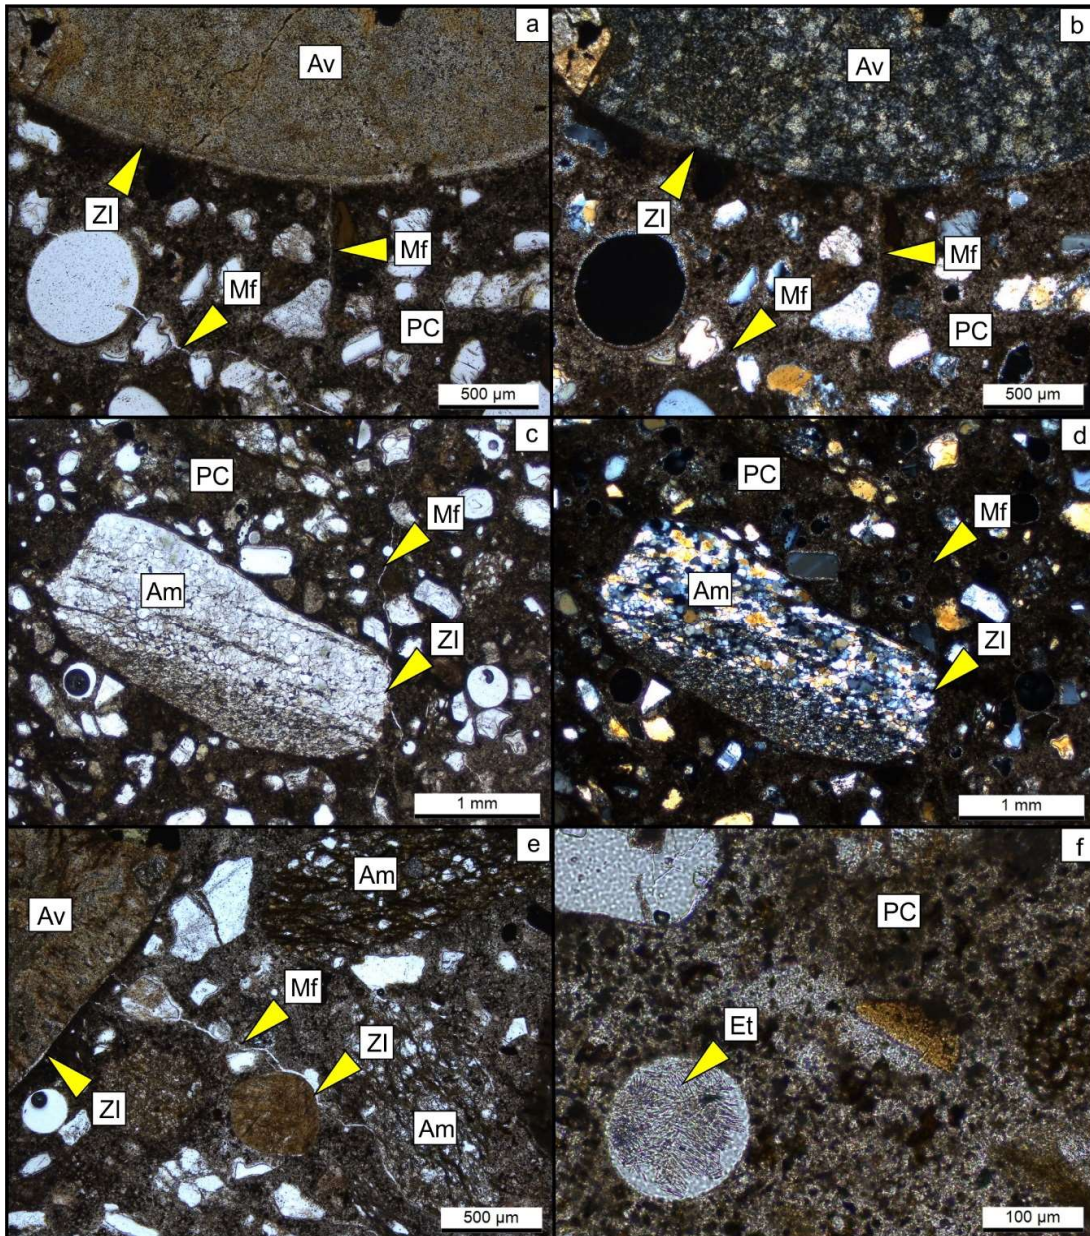
En la Figura 2 (a y b), se observa un agregado andesítico de matriz argilizada con desarrollo de un borde de reacción en la zona de interfase (ZI) pasta de cemento-agregado. Además, se observan microfisuras que afectan la pasta de cemento y conectan los agregados finos a través de su ZI con una cavidad de aire accidental. La pasta de cemento está parcialmente carbonatada. La Figura 2 (c y d), muestra una microfisura que afecta la pasta de cemento y se vincula con la ZI de un agregado metamórfico constituido mayoritariamente por cuarzo microcristalino. En la Figura 2e se puede ver otra microfisura que vincula agregados (finos y gruesos) volcánicos y metamórficos a través de su ZI. Es común observar ettringita como relleno de las cavidades de aire accidental (Figura 2f).

Figura 2: a) Agregado grueso volcánico con borde de reacción asociado a microfisuras que también afectan la pasta de cemento (N//). b) Mismo sector a NX. c) Agregado grueso metamórfico rico en cuarzo microcristalino asociado a una microfisura (N//). d) Mismo sector a NX. e) Microfisura que vincula agregados finos y gruesos a través de su ZI (N//). f) Cavity rellena de ettringita (N//). Am: agregado metamórfico. Av: agregado volcánico. PC: pasta de cemento. Mf: microfisura. Et: ettringita.

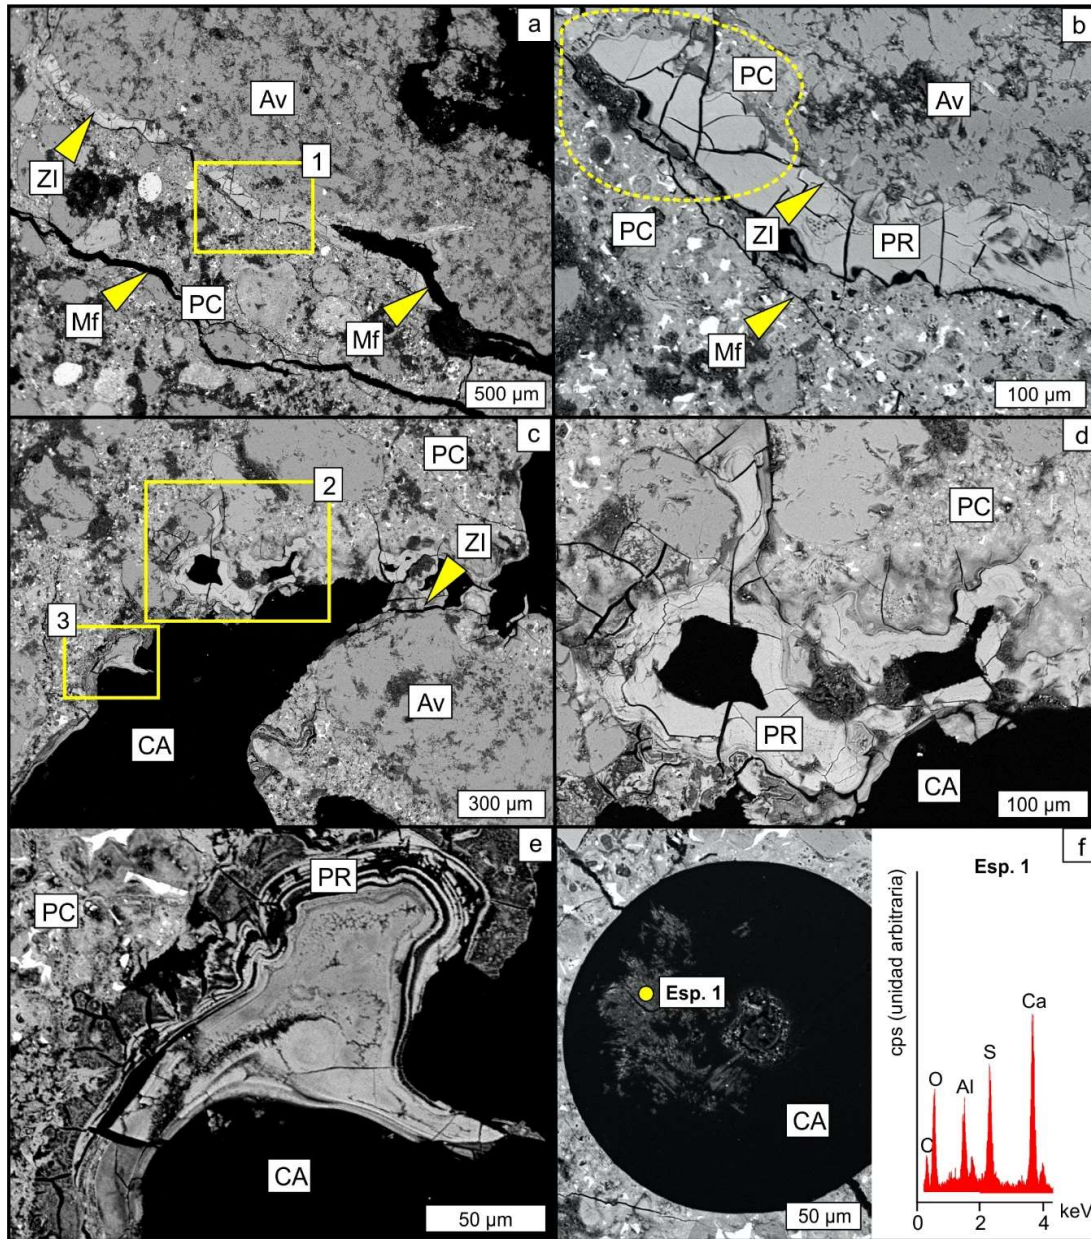
Mediante microsonda de electrones, se observa el desarrollo de PR amorfos craquelados como relleno de microfisuras localizadas en la ZI, principalmente asociados a los agregados volcánicos (Figura 3a y 3b). Corresponden a silicatos alcalinos hidratados con 26,10 % de CaO, 1,21 % de K₂O y 0,25 % de Na₂O (% en peso, valores promedio de 2 análisis).

Figura 3: Imágenes de electrones retrodispersados (microsonda). a) Agregado grueso volcánico con desarrollo de PR craquelados relleno una microfisura en la ZI que progresa hacia la pasta de cemento. b) Detalle del sector 1 en la Figura “a”. c) Cavity con PR que precipitan formando capas tapizando la cavity. Se observa un agregado grueso volcánico asociado a la cavity. d) Detalle del sector 2 en la Figura “c”. e) Detalle del sector 3 en la Figura “c”. f) Cavity rellena parcialmente por ettringita y espectro de EDS (Esp. 1). Av: agregado volcánico. PC: pasta de cemento. PR: productos de reacción. Mf: microfisura. CA: cavity de aire accidental.

A medida que la microfisura progresa hacia la pasta de cemento (p. ej. Figura 3b, sector delimitado con línea entrecortada), los PR se enriquecen en calcio a expensas del Na y K (30,44 % de CaO, 0,52 % de K₂O y 0,17 % de Na₂O, valores promedio de 5 análisis). Finalmente, los PR precipitan en las cavidades de aire accidental en forma de capas concéntricas que crecen hacia el interior de las mismas (Figura 3 c-e). El contenido de calcio es similar al de los PR que se reconocen en la pasta de cemento o ligeramente

menor, mientras que el contenido de Na y K es menor (28,17 % de CaO, 0,20 % de K₂O y 0,02 % de Na₂O, valores promedio de 3 análisis). En las cavidades de aire accidental también es común el desarrollo de ettringita secundaria (Figura 3f) y carbonatos de calcio.

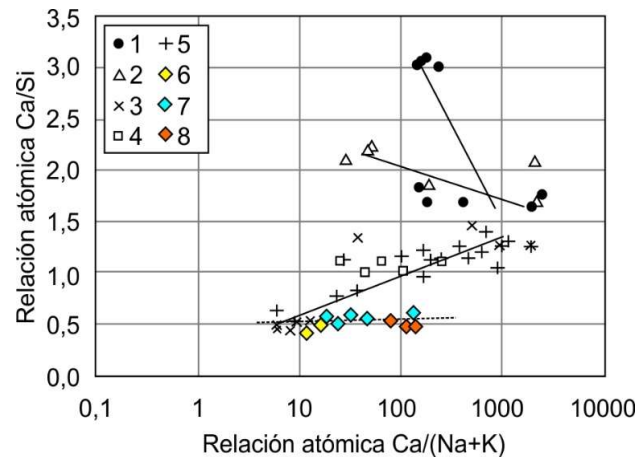
Figura 4: Diagrama Ca/Si vs. Ca/(Na+K). Análisis 1 a 5 de Katayama [10], 6 a 8, este trabajo. 1: SCH (alita), 2: SCH (belita), 3: material en cavidad, 4: material en pasta, 5: material en agregado, 6: material amorfo en la ZI, 7: material amorfo en pasta de cemento, 8: material amorfo en cavidad.

En la Figura 4 se proyectan las relaciones atómicas Ca/Si vs Ca/(Na+K) de los PR analizados en este trabajo y se comparan con datos de Katayama [10] para una muestra de hormigón afectada por RAS donde los productos muestran una tendencia Tipo I. Se observa que los datos obtenidos no siguen la tendencia evolutiva directamente proporcional presentada por Katayama sino que se distribuyen siguiendo una línea subhorizontal, con valores de Ca/Si casi invariables (0,42 a 0,63) y valores de Ca/(Na+K) que van desde 11,79 a 133,34. Este comportamiento es en parte similar a la sección horizontal que el autor observa en las tendencias evolutivas Tipo III, y podría estar indicando lixiviación de los álcalis (Na y K) así como carbonatación parcial de los PR [10]. La lixiviación de los álcalis es un proceso que podría darse por la ubicación del elemento estructural estudiado, es decir, períodos secos cuando el nivel del mar baja y períodos húmedos cuando éste sube. Por otro lado, es muy probable que los productos se encuentren en parte carbonatados. El deterioro previo del hormigón de recubrimiento debido a la corrosión de las armaduras habría facilitado el acceso de CO₂ no solo atacando los componentes hidratados del cemento, sino también los productos de la RAS, lo que queda evidenciado por la carbonatación de la pasta observada por petrografía, así como la precipitación de calcita en cavidades de aire accidental.

Si bien la lixiviación y carbonatación habrían modificado la composición original de los productos, la baja relación Ca/(Na+K), podría indicar que aún poseen potencialidad de seguir expandiendo [10].
