CAUSAS DE DETERIORO DE LA LOSA DE TABLERO DE UN PUENTE UBICADO EN LA RN N° 3, PROVINCIA DE BUENOS AIRES

RESUMEN

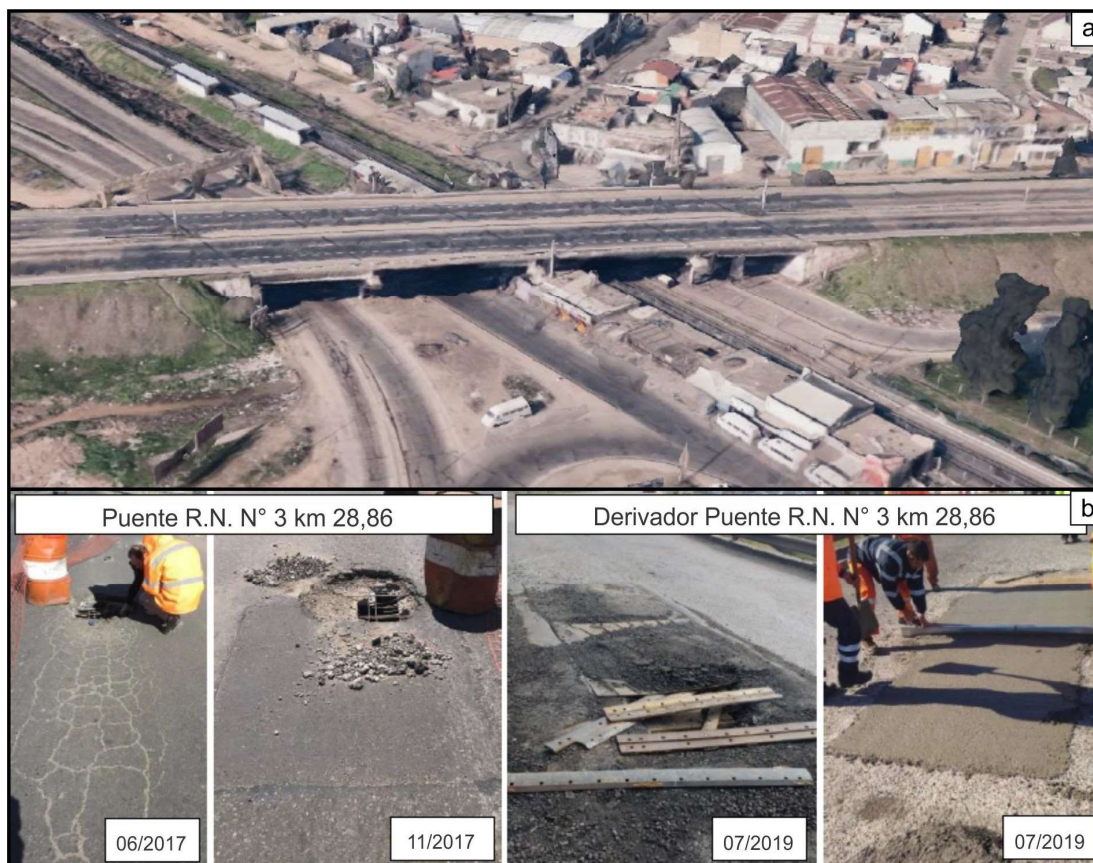
En el mes de junio del año 2017 la Dirección Nacional de Vialidad informó sobre una falla local en la losa de tablero lo que provocó que se genere un hueco de 71,5x80,5 cm en uno de los tramos (Figura 1b). El mismo fue reparado y posteriormente (en el mes de noviembre) se reiteró la falla, de similares características, en un sector contiguo a la reparación (Figura 1b). En julio de 2019 la misma Repartición, encontró un bache abierto en uno de los derivadores del puente, similar a lo sucedido en el año 2017, pero en esta

ocasión en la estructura principal (Figura 1b). Para un análisis más completo y minucioso de la situación, en el año 2019, se extrajeron 16 testigos de hormigón de toda el área deteriorada, con el fin de establecer las causas de la falla y brindar información para una posible solución.

Figura 1: Puente sobre la RN N° 3. a) Vista panorámica del puente (imagen de Google Earth). b) Fallas en la losa de tablero en el puente principal y en un derivador.

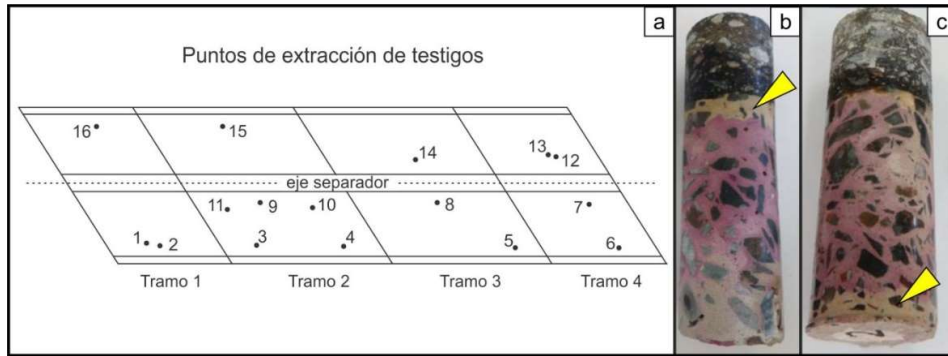
Figura 2: a) Localización de los testigos de hormigón extraídos del puente. b) Testigo 16 donde se puede apreciar el espesor carbonatado (flecha) de la losa de tablero, por debajo de la carpeta de rodamiento. c) Testigo 2 con carbonatación en el sector inferior de la losa de tablero (flecha).

En la Tabla 2 se muestran los resultados obtenidos del ensayo de carbonatación con fenolftaleína. Se aprecia que la carbonatación de la cara superior de la losa de tablero posee un espesor promedio de 1,15 cm (Figura 2b). En algunos testigos se observó dicho fenómeno en la parte inferior de la misma (Figura 2c), probablemente por la falta de adherencia de la losa de tablero con las pre-losas utilizadas para el encofrado, lo que permitió el ingreso de CO₂ en ese sector de la estructura. Sin embargo, parece ser un fenómeno localizado ya que solo 3 testigos lo evidenciaron.

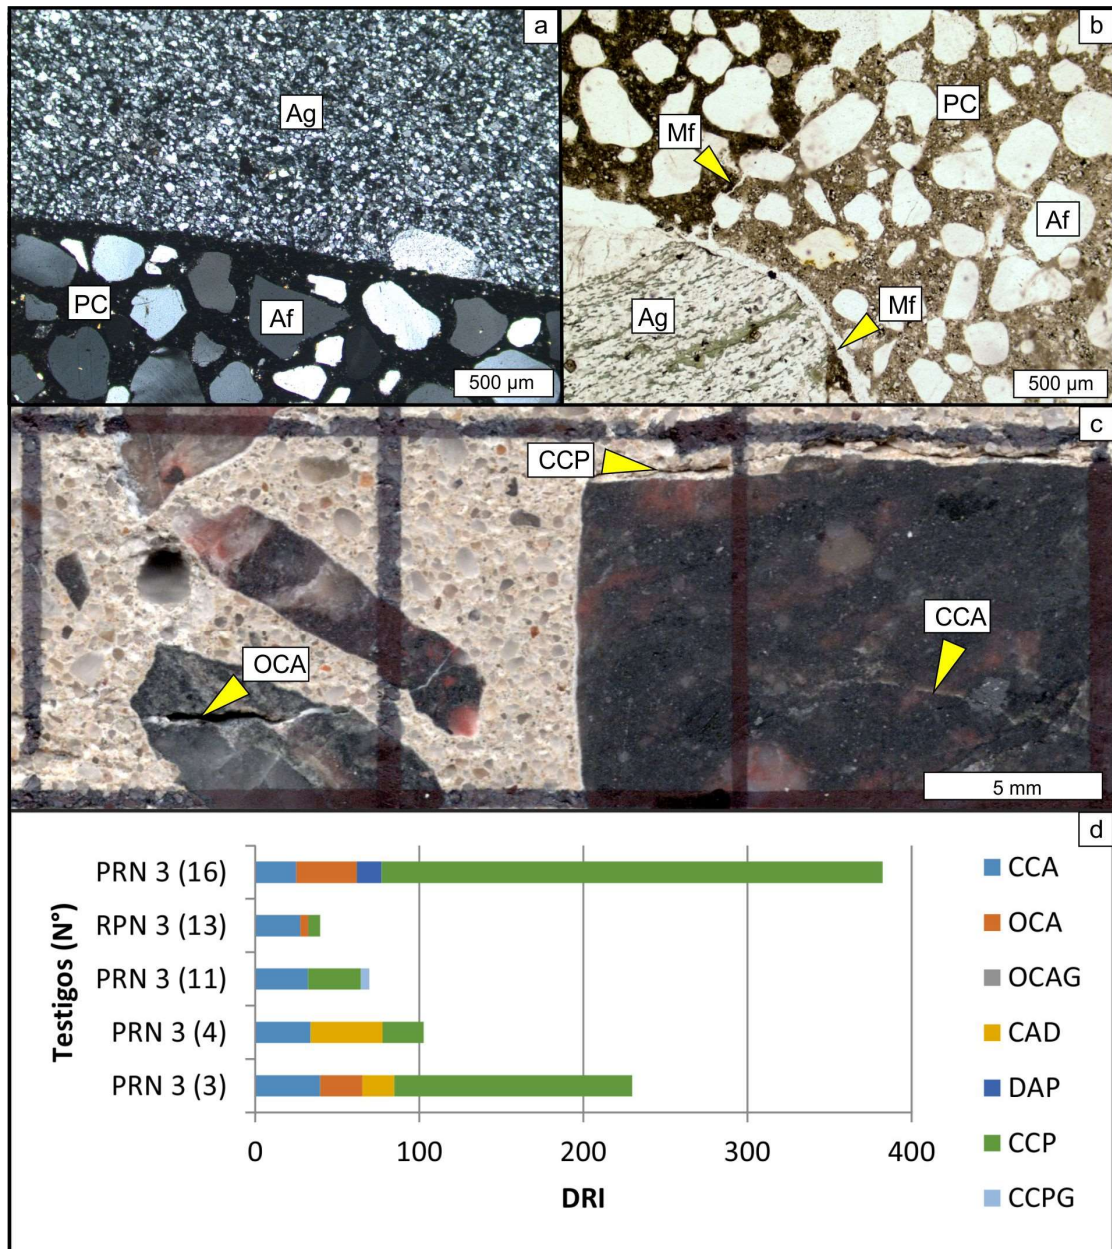
En la Figura 3c se muestra un sector de uno de los testigos analizados. Se puede ver la cuadrícula dibujada en la superficie del testigo de hormigón y se marcan alguna de las características cuantificadas. En la Figura 3d se muestran los resultados obtenidos sobre los 5 testigos estudiados. Con fines prácticos, se mantuvieron las siglas en inglés correspondientes a cada característica, tomadas del trabajo de Sanchez *et al.* [8], si bien como se mencionó anteriormente las mismas fueron registradas tanto para agregados gruesos como finos y tratadas en conjunto.

Independientemente de los valores finales de DRI obtenidos, se puede ver que las fisuras en los testigos más deteriorados se concentran en la pasta de cemento y en segunda instancia comienzan a afectar las fisuras dentro de los agregados. Por la ley del menor esfuerzo, es más fácil continuar abriendo fisuras previas que generar nuevas en el interior del agregado (de mayor resistencia que la pasta). Además, casi no se observan evidencias de productos de reacción asociados a fisuras en el interior de los agregados o la pasta de

cemento. Esto confirma el no desarrollo de la RAS, probablemente por los bajos contenidos de álcalis solubles en la solución de poro.

Figura 3. a) Contacto neto entre el agregado grueso milonítico y la pasta de cemento (fotomicrografía con nicoles cruzados). **b)** Microfisura que afecta la pasta y la interfase con los agregados finos y grueso (fotomicrografía con nicoles paralelos). **c)** Sector de uno de los testigos estudiados para determinar el DRI (con estereomicroscopio). **d)** Resultados del DRI sobre los 5 testigos estudiados. Ag: agregado grueso. Af: agregado fino. PC: pasta de cemento. Mf: microfisura. CCA: fisura en el agregado grueso. OCA: fisura abierta en el agregado grueso. OCAG: fisura con producto de reacción en el agregado grueso. CAD: agregado grueso desprendido. DAP: partícula de agregado corroída o desagregada. CCP: fisura en pasta de cemento. CCPG: fisura con producto de reacción en pasta de cemento.
