EXPERIENCIAS EN EL USO DE LOS END COMO HERRAMIENTA DE CONTROL DE CALIDAD EN LAS CONSTRUCCIONES DE HORMIGÓN

Ing. César Belinco¹, Arq. Walter Solferino¹, Dr. Mario Mariscotti¹, Ing. Sebastián Laprida¹
¹ Comité de Ensayos No Destructivos para la Ingeniería Civil y el Patrimonio Histórico – Asociación Argentina de Ensayos No Destructivos y Estructurales, comunicacion@aaende.org.ar

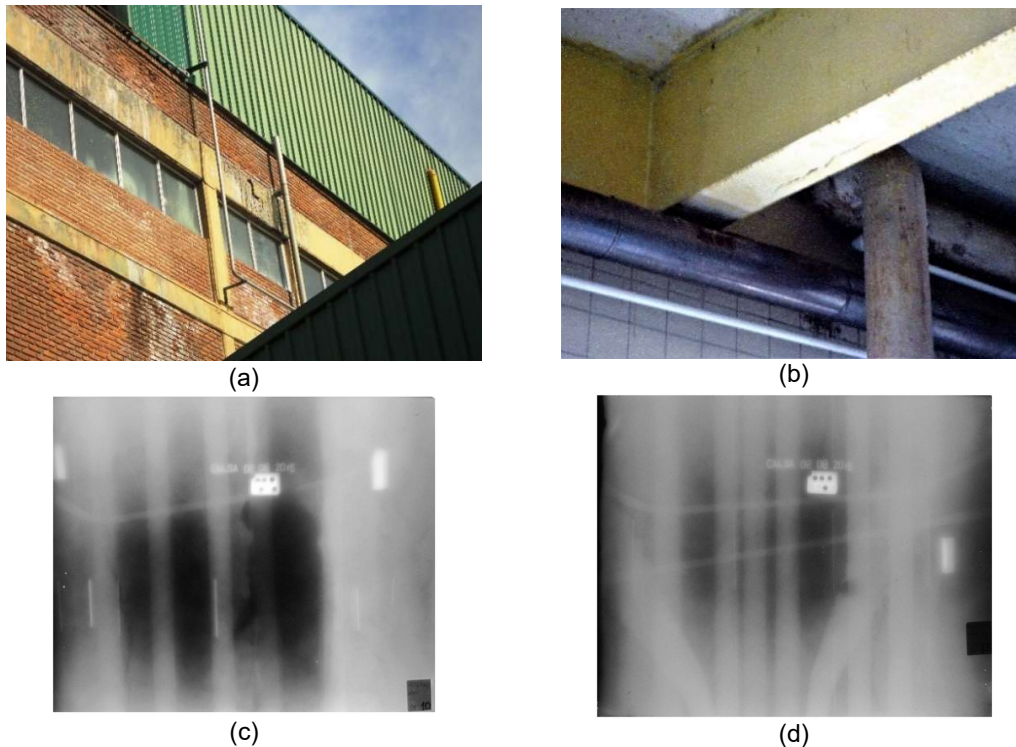
Los autores han detectado en ocasiones en las que se analizaban problemas de durabilidad en estructuras, que la corrosión de armaduras se encuentra a veces asociada a problemas de compactación del hormigón aún en secciones no fuertemente armadas, donde la mayor porosidad y permeabilidad del hormigón se encuentra asociada a la presencia de oquedades no aparentes, es decir no observables ni aún bajo una cuidadosa Inspección Visual. Se presenta un caso de estudio, donde se obtuvieron gammagrafías de sendas vigas con problemas de fisuración extendida por corrosión expansiva de las armaduras. En la Figura 1 (a) se observa la fotografía de una viga ubicada en un edificio construido a mediados de la década de 1980, ubicado en el AMBA, dedicado a productos preelaborados secos de panadería y pastelería, donde en un sector se observó un importante cuadro de fisuración con armaduras corroídas, producida luego de una larga demora en la reparación

de un desagüe pluvial en mal estado. El hormigón especificado fue H-17. El ensayo a compresión de testigos extraídos verificó que el hormigón cumplía con creces esa resistencia de diseño. Se efectuaron otros ensayos sobre los testigos, determinándose un CUV de $300 \pm 30 \text{ kg/m}^3$, y una penetración al agua según norma IRAM 1554 de 31 mm promedio, lo que indica que no se trata de un hormigón especialmente resistente a las agresiones ambientales. Esto explica que el mal funcionamiento de los desagües haya gatillado el período de propagación de la corrosión de las armaduras en ese sector, luego de 30 años de servicio [1]. Esta situación se repitió en el interior del local correspondiente a esa fachada, con un ambiente seco y aparentemente poco agresivo.

Figura 1: (a) Fachada de un edificio industrial con problemas de corrosión por desagües en mal estado; (b) Vista interior de d de las vigas paralelas y una transversal a la fachada de la Figura anterior. Obsérvese la fisura en la cara inferior de la viga transversal, al centro de la fotografía; (c) Gammagrafía de la viga paralela a la fachada; (d) Gammagrafía de la viga transversal a la fachada. Las oquedades se ponen en evidencia por las manchas oscuras en las gammagrafías: una falta de material deriva en una mayor intensidad de radiación y por lo tanto mayor densidad fotográfica.

Para evaluar el avance de la corrosión de las armaduras en las vigas paralela y transversal a la fachada (Figura 1 (b)), se obtuvieron dos Tomografías de Hormigón Armado de las dos vigas que se observan en la figura. En la tomografía correspondiente a la viga de la fachada (Figura 1 (c)), se aprecia la corrosión de las armaduras, pero especialmente la irregularidad de la textura del hormigón, donde los sectores más oscuros de la placa corresponden a un vacío no apreciable desde el exterior de la viga: La existencia de una oquedad existente en la viga, derivada de una mala compactación, favoreció la corrosión de las armaduras incluso más internas generando un cuadro de deterioro generalizado de la sección. Eso se tradujo en una pérdida de hasta el 6 % de la sección de armadura principal y el corte del estribo que se observa en la Figura 1 (c). La viga transversal a la fachada también sufrió problemas de corrosión, potenciados por la mala compactación del hormigón como se observa en la Figura 1 (d), que muestra oquedades también en la viga interior adyacente a la anterior. Es llamativo cómo la corrosión afectó a un sector de viga alejado unos 60 cm

del filo de la viga de fachada. Pese al importante cuadro de fisuración, la pérdida de sección de armaduras principales es apenas visible (menos a 1 m en barras de 20 mm de diámetro nominal). Evidentemente, el requisito implícito de correcta colocación del hormigón no había sido satisfecho.

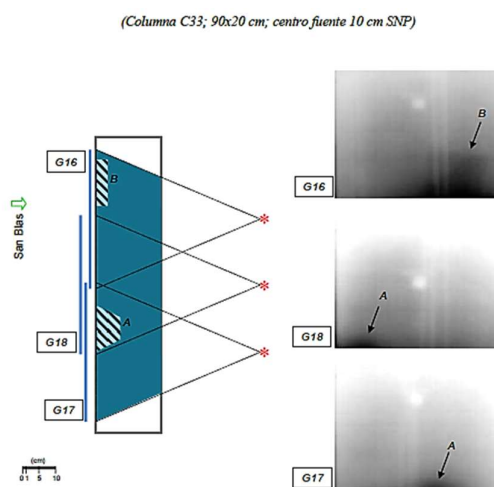
Este caso corresponde al estudio mediante gammagrafías de columnas de hormigón armado sobre la planta baja de un edificio en construcción. El proceso de desencofrado de dichas columnas manifestó, superficialmente y en secciones próximas al encuentro de estas piezas con el suelo, la presencia de importantes espacios embebidos en el hormigón contaminados con suelo. Esto motivó la inquietud del cliente en el sentido de cómo podía conocer de forma no destructiva la existencia de volúmenes internos, obviamente no visibles, llenos con suelo o incluso oquedades. La encomienda del cliente para alcanzar este propósito fue llevada a cabo en dos etapas, en la primera se eligieron 3 columnas principales para evaluar la integridad en el sentido mencionado. Dado que el resultado mostró la presencia de oquedades internas en una de ellas, el cliente consideró inevitable continuar con más estudios por lo que se planificó una segunda etapa de muestreo en la cual se eligieron 17 columnas a estudiar, de las cuales 2 columnas adicionales presentaban oquedades, es decir 3 de 20 columnas. Las gammagrafías de la Figura 2 presentan zonas oscuras o de mayor densidad fotográfica (flechas "A") sobre los bordes inferiores de dichas imágenes que se deben a falta de concreto. Por otro lado, en esta misma columna también se ha detectado una sombra oscura de forma regular (flecha "B") que se asocia con un "taco" de madera incrustado en el concreto. Otro caso de un requisito implícito no cumplido.

Figura 2: Detección de oquedades en columna de hormigón mediante gammagrafías. La falta de material deriva en una mayor intensidad de radiación y por lo tanto mayor densidad fotográfica.

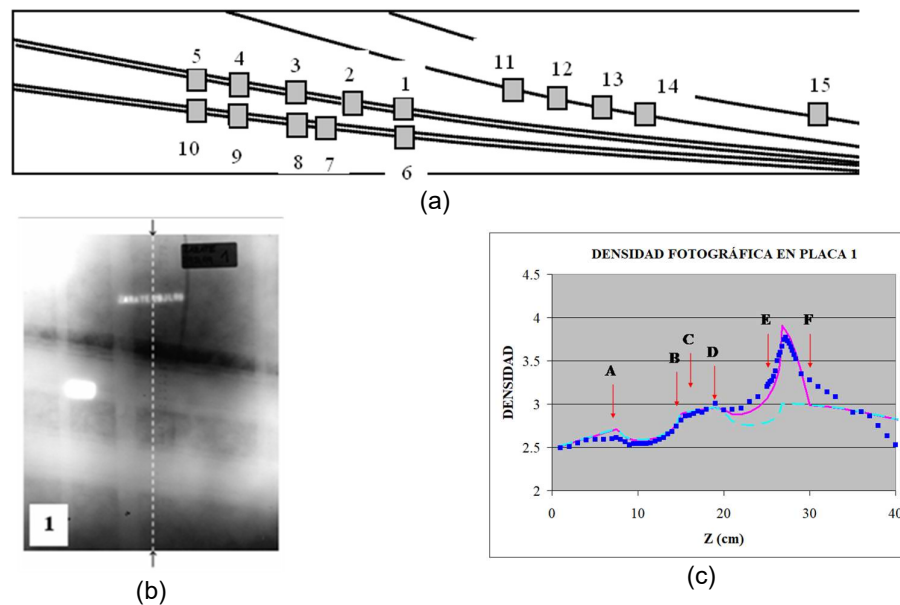
Debido al deterioro de un puente carretero y ferroviario la autoridad vial responsable del mismo solicitó el estudio de zonas críticas de la estructura para prevención y planificación de mantenimiento. En particular se gammagrafió en forma lateral un tramo de viga longitudinal de ancho 30 cm para inspeccionar el estado de 6 de sus cables de postesado con el objetivo de conocer la existencia de oquedades en el interior de sus vainas. Se obtuvieron 15 gammagrafías ubicadas estratégicamente a lo largo de la viga siguiendo la trayectoria de estos cables según la información de sus planos constructivos (Figura 3 (a)).

Las gammagrafías obtenidas mostraron vacíos en las vainas de 3 de estos cables. La Figura 3 (b) es representativa de estos resultados mostrando la presencia de oquedad como una zona oscura del lado de arriba del cable superior [2]. Estas imágenes fueron analizadas cuantitativamente como muestra el gráfico de la Figura 4 (c). En este sentido, la curva azul de trazos corresponde a la distribución de densidad fotográfica medida sobre la línea blanca de trazos dibujada sobre la imagen, las líneas continuas fucsia y de trazos magenta representan la densidad fotográfica calculada con la expresión matemática que ajusta los datos medidos y la esperada sin presencia de oquedades ni defectos de los cordones de acero del cable, respectivamente [3]. Este análisis permitió determinar una oquedad en el interior de la vaina equivalente a 5 cm de aire y un defecto de sección del cordón superior de 7 mm de acero. Este es un ejemplo de problema recurrente de a tecnología de inyección de vainas.

Figura 4: (a) Esquema de ubicación de gammagrafías a lo largo de la viga; (b) Gammagrafía 1, representativa que muestra oquedad en cable superior; (c) Distribución de densidad fotográfica a lo largo de línea blanca de trazos sobre gammagrafía 1.

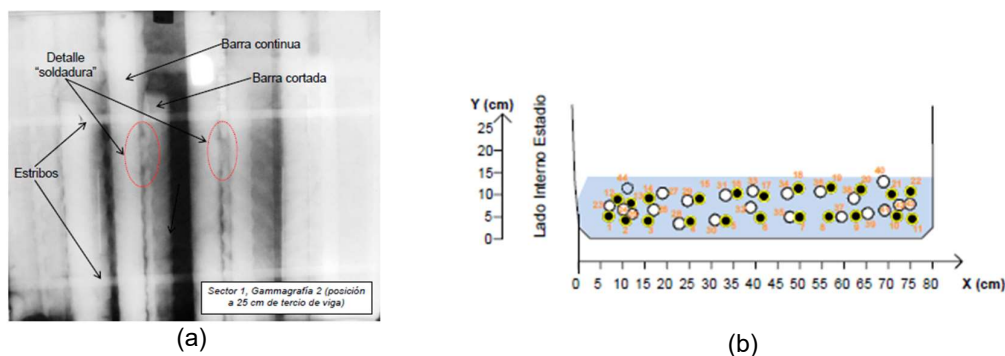
Este caso corresponde a la determinación mediante la técnica de la THA de la cantidad y tamaño de barras presentes en 16 sectores inferiores de 2 grandes vigas prefabricadas de un estadio. El objetivo propuesto por el cliente era poder confirmar la presencia de empalmes de armadura en determinadas ubicaciones a lo largo de las vigas según los datos documentados en los planos de construcción. A pesar de la alta densidad de armadura en las secciones estudiadas, la THA ha sido fundamental para poder resolver de manera satisfactoria el presente objetivo, el cual no podría haberse resuelto por otra técnica no destructiva conocida hasta el momento. En este sentido, las Figura 5 (a) y (b) muestran el resultado de una de estas secciones en la que se determinaron 44 barras de diámetro 25 mm, distribuidas irregularmente en 2 camadas y en 80 cm de ancho de viga. Las gammagrafías obtenidas para desarrollar las correspondientes tomografías permitieron, también, determinar la presencia de extremos de barras que conformaban empalmes dentro del volumen de estudio, además en algunos sectores se alcanzan a individualizar ciertos detalles que indican que entre algunas barras cortadas y continuas existe un cordón de soldadura de 2 a 3 cm de largo en el sentido longitudinal de las barras (Figuras 5 (a) y (b)).

Figura 5: (a) Gammagrafía de una fracción de una viga de 80 cm de ancho con barras d_b 25 mm en una sección de empalmes, observándose barras soldadas; (b) Resultado de la tomografía de una de las secciones de empalme de la viga. Los círculos negros y blancos corresponden a barras continuas y cortadas, respectivamente.
