EVALUACIÓN DEL HORMIGÓN ESTRUCTURAL EN UN EDIFICIO PATRIMONIAL EN ZONA SÍSMICA

RESUMEN

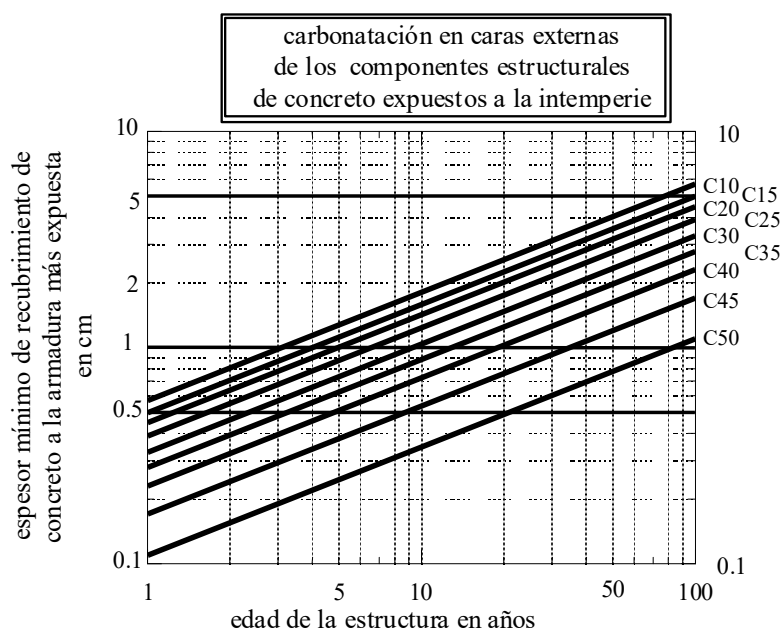
Figura 3: Gráfico que correlaciona la edad de la estructura con el espesor mínimo de recubrimiento para distintas calidades de hormigón [9].

Para la condición de durabilidad, la medida del frente de carbonatación entre 70 y 80 mm demuestra que el frente de avance de ataque a las armaduras las alcanza para los niveles -1 y -2, por lo tanto las armaduras presentan corrosión por carbonatación del hormigón para el nivel de resistencia a compresión obtenido de testigos de hormigón, si se compara con el gráfico de la Figura 3 ya que los recubrimientos originales apenas alcanzan los 20 mm.

Para el nivel de planta baja, el frente de carbonatación se encuentra entre 30 y 45 mm por lo que también las armaduras están desprotegidas y presentan corrosión por carbonatación del hormigón, superando el recubrimiento original de 20 mm.

Lo mismo sucede en cuanto a losas donde el frente de carbonatación alcanza los 80 mm frente a los recubrimientos originales de 15 mm.
