ANÁLISIS EXPERIMENTAL DE VIGAS DE HORMIGÓN REFORZADO CON FIBRAS BAJO CARGAS DE IMPACTO

Domingo Sfer¹, Diego F. Grande¹, Sergio E. Gutierrez¹, Facundo A. Isla Calderon¹

¹ Instituto de Estructuras – Facet - U.N.T., S.M. de Tucumán, dsfer@herrera.unt.edu.ar

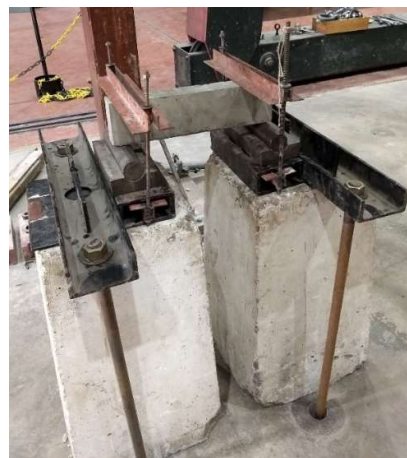
Figura 1: Sistema de Apoyos.

La disposición general del ensayo sigue los lineamientos del "Weight Drop Test" [4]. Este consiste en un sistema de apoyos donde se disponen los especímenes y un sistema de elevación y lanzamiento del proyectil. En primer lugar, los apoyos están conformados por dos pilares de hormigón que se amarran a la losa reactiva del laboratorio a través de varillas roscadas. En la parte superior cada pilar dispone de un cabezal metálico sobre el cual se coloca el apoyo propiamente dicho formado por un prisma y un cilindro de acero, donde se apoya el espécimen. Estos están fijados al cabezal a través de bridas formadas por perfiles ángulos y varillas roscadas a fin de evitar el libre movimiento durante el ensayo. [Figuras 1 y 2].

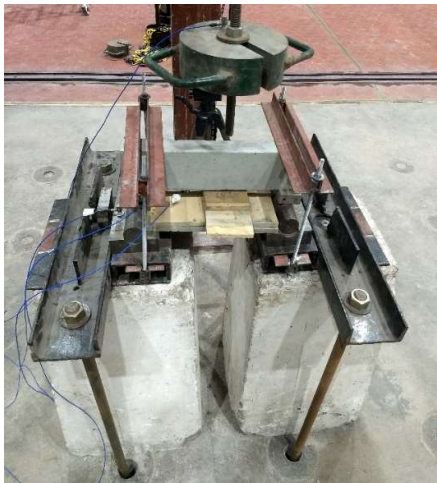
Figura 2. Ensayo de Impacto

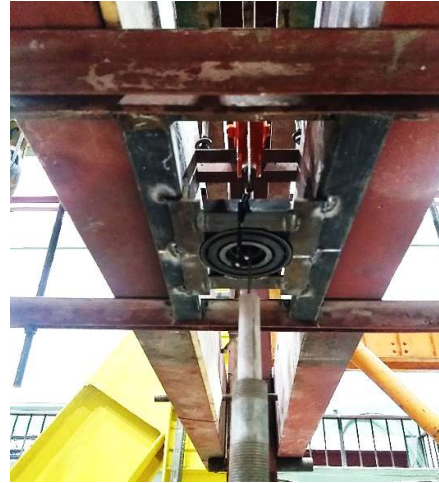
Figura 4. Sistema de sujeción del proyectil.

Luego de unas pruebas preliminares se define la altura de caída del proyectil en 10 cm para todos los ensayos, utilizando siempre el mismo proyectil. Este consiste en una varilla roscada, cuyo extremo es el que impacta. Esta varilla lleva una pesa de acero fijada con un sistema de tuercas, de esta forma alcanza un peso total de 17,55kg. Dado el sistema de apoyos descrito y teniendo en cuenta que la luz libre de las vigas es de 35cm, se determina efectuar el impacto justo en el centro de la luz del espécimen.

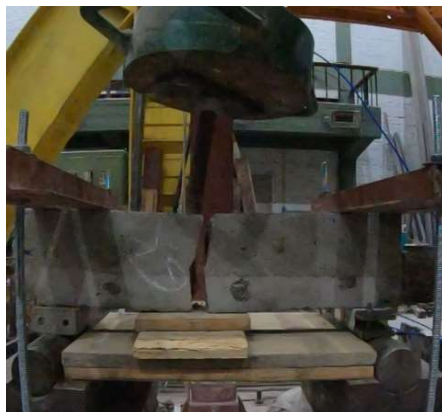
Figura 5: Viga sin refuerzo colapsada.

Las primeras vigas alcanzan la rotura luego de un único impacto del proyectil en el centro de la luz (Figura 5). Las vigas del segundo grupo colapsan luego de dos impactos del proyectil. Se ejecuta el primer impacto y se aprecia una fisura que alcanza la mitad de la altura de la viga, en las cercanías de la zona de impacto, luego esta fisura se propaga por completo con el segundo impacto, llegando a la rotura del espécimen (Figura 6).

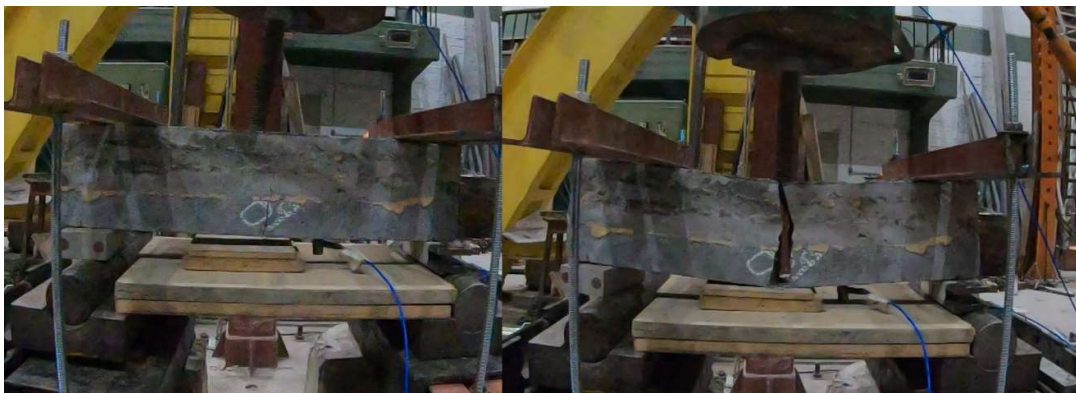
Figura 6: Viga con refuerzo de 60 kg/m^3 en el primer y segundo impacto.

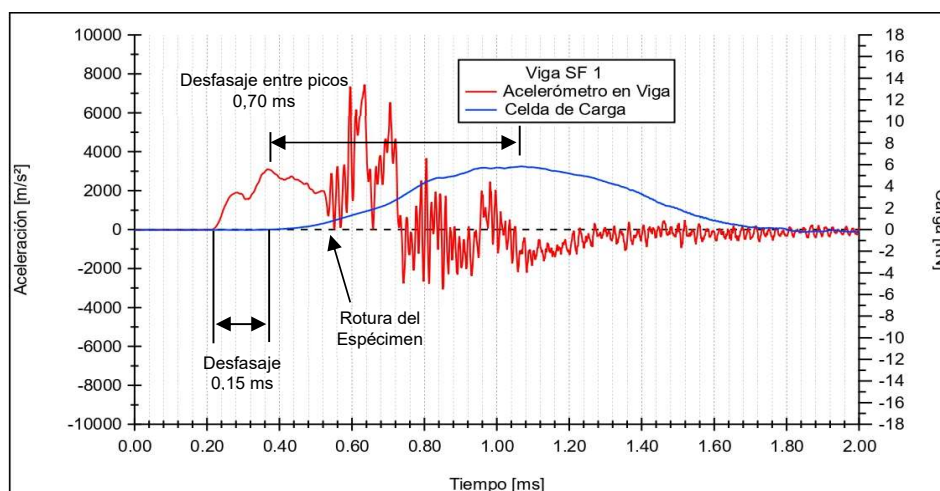
Figura 8: Impacto en Viga sin Refuerzo. Acel. en Viga y Celda de Carga vs Tiempo.

En la Figura 8, se muestran los registros de la celda de carga situada en el apoyo y del acelerómetro ubicado al tercio de la luz de la viga en función del tiempo. En primer término, se observa un desfase de 0,15 mseg entre los instantes en que cada instrumento registra valores distintos a cero. Este desfase se debe al tiempo de transmisión de la onda generada desde impacto hasta alcanzar cada instrumento. Básicamente, como la celda de carga se encuentra ubicada en el apoyo, esta empieza a registrar valores distintos a cero con posterioridad al acelerómetro en cuestión. También puede apreciarse el instante en que la viga ensayada alcanza la rotura. Esta apreciación se visualiza en el gráfico del acelerómetro después de aproximadamente 0,30 mseg desde el primer registro distinto a cero cuando los datos se manifiestan oscilantes con amplitudes errantes. Este fenómeno indicaría la rotura de la viga, pues a partir de ese momento el acelerómetro registra sólo vibraciones remanentes en el sistema. Se observa que el desfase que se presenta entre los picos de los registros de cada instrumento es mayor aún que el desfase inicial, esto puede explicarse teniendo en cuenta a que se trata de variables de naturaleza diferente “aceleración” y “fuerza de reacción”.

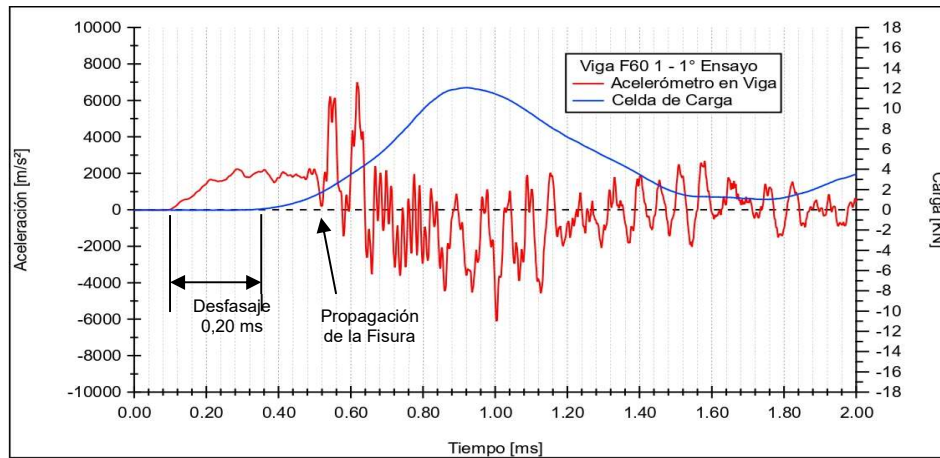
Figura 9: 1º Impacto Viga con Ref. (60 kg/m³). Acel. en Viga y Celda de Carga vs Tiempo

Para el caso de las vigas con refuerzo inferior de hormigón de ultra altas prestaciones con 60 kg/m^3 de fibras de acero se realizaron dos impactos hasta alcanzar la rotura. En la Figura 9 se presentan los valores que registran la celda de carga situada en el apoyo y el acelerómetro ubicado al tercio de la luz de la viga en función del tiempo durante el primer impacto. A partir de los registros del acelerómetro, se aprecia que el inicio de la fisuración se alcanza una vez transcurridos 0,40 mseg desde el primer registro, es decir que, comparando con las vigas sin refuerzo, en este caso tarda un 30 % más en llegar a dicha propagación. Esta diferencia puede justificarse a través de la presencia de las fibras que cosen las microfisuras que se van generando. De esta forma, se crea un efecto de fisuración múltiple, lo que redundará en una mejora en el comportamiento material y permite que la viga resista un poco más de tiempo hasta que alguna fisura se propague y crezca en mayor medida que las restantes.

Los valores de fuerza de reacción registrados por la celda de carga son mayores comparados con los de la viga original, y si el valor de la reacción es proporcional a la

resistencia dinámica, esto indica claramente un aumento de la resistencia respecto a las vigas sin refuerzo, por lo tanto se infiere un buen comportamiento del HUAP como refuerzo.

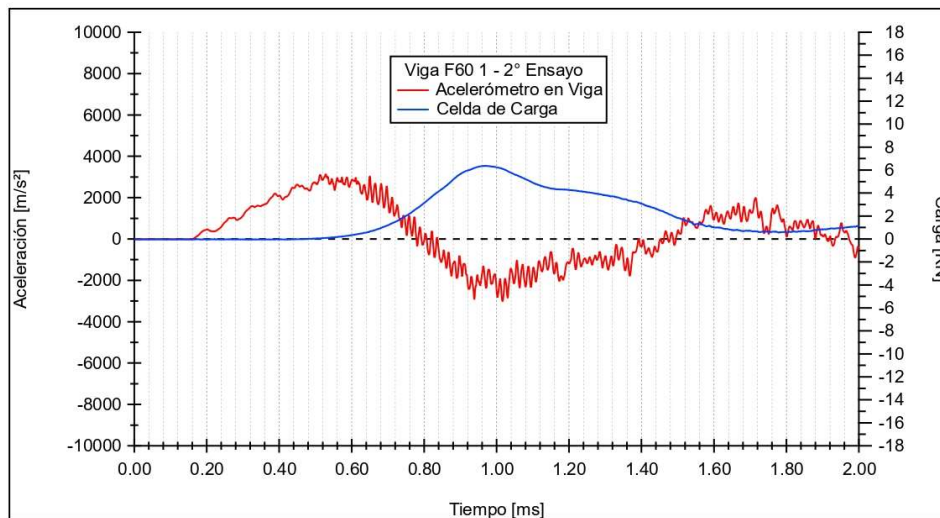
Figura 10: 2º Impacto Viga con Ref. (60 kg/m³). Acel. en Viga y Celda de Carga vs Tiempo.

En la Figura 10 puede observarse un gráfico donde se consideran los registros correspondientes al segundo impacto en la viga con refuerzo de hormigón de ultra altas prestaciones con 60 kg/m³ de fibras de acero. Es evidente que los valores registrados por la celda de carga son menores que los del primer ensayo, pues la viga ya se encuentra fisurada. No obstante, aún es posible observar el instante en el que la fisura se propaga por completo y se alcanza la rotura, esto corresponde al punto en el que los registros del acelerómetro empiezan a mostrar mayor cantidad de vibraciones.

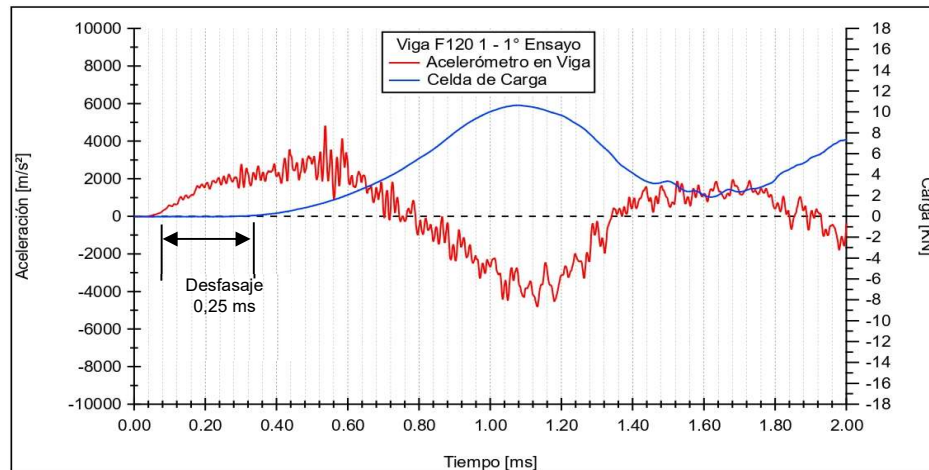
Figura 11: 1º Impacto Viga con Ref.(120 kg/m³). Acel. en Viga y Celda de Carga vs Tiempo.

El gráfico de la Figura 11 muestra los registros en la viga para el primer impacto realizado. Luego del 1º impacto no se aprecian fisuras a simple vista en las caras externas del

especímen. Sin embargo, los registros del acelerómetro muestran una curva definida, pero con la presencia de oscilaciones de alta frecuencia que estarían indicando microfisuraciones en el interior del hormigón.

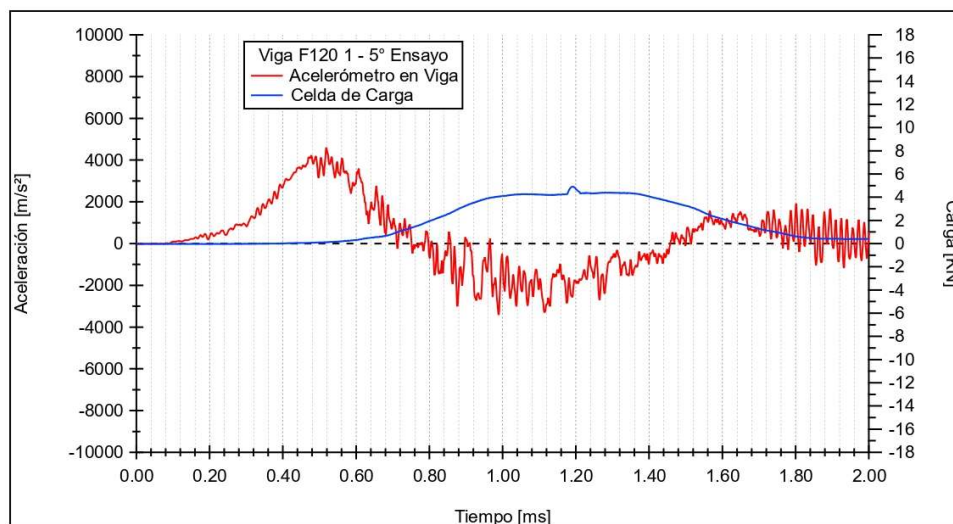
Figura 12. 5º Impacto Viga con Ref.(120 kg/m³). Acel. en Viga y Celda de Carga vs Tiempo.

En la Figura 12 se muestra el gráfico que corresponde al quinto impacto que se ejecutó hasta alcanzar la rotura. En él se aprecia que las oscilaciones de alta frecuencia que muestra la curva del acelerómetro en la viga posee mayor magnitud, lo que se relaciona directamente con la magnitud de las fisuras que se van generando en la viga. Además, la celda de carga muestra un menor valor máximo en la fuerza de reacción del apoyo, revelando un debilitamiento por la fisuración debido a los impactos anteriores. Durante el ensayo; luego del tercer impacto ya se apreció la propagación controlada de una de las fisuras a la mitad de la luz de la viga, que es la responsable de la rotura del espécimen.
