EVALUACIÓN DE LA SEGURIDAD ESTRUCTURAL Y DE LA DURABILIDAD EN UNA ESTRUCTURA DE HORMIGÓN ARMADO EN BRASIL

RESUMEN

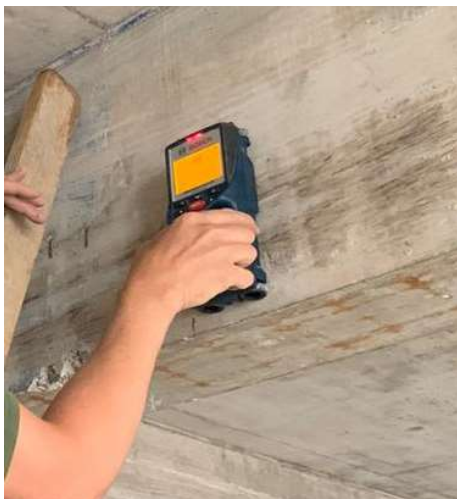
Figura 1: Ubicación del refuerzo en estructuras de hormigón armado.

Antes de la extracción, se utilizó un detector electromagnético de barras para ubicar las barras de acero del refuerzo dentro del hormigón, evitando su corte, como se muestra en la Figura 1. La extracción del testigo se realizó a través de un taladro para extracción de concreto, como se muestra la Figura 2. La preparación y el almacenamiento de las muestras y la ejecución de la prueba de resistencia a la compresión axial se llevaron a cabo de acuerdo con NBR 7680-1 [15]. Junto con la extracción de cada testigo, se llevó a cabo una prueba de dureza de la superficie por medio de un martillo de reflexión en el elemento estructural y cerca de la región de extracción. Las Tablas 2 y 3 muestran datos para todas las muestras en este estudio.

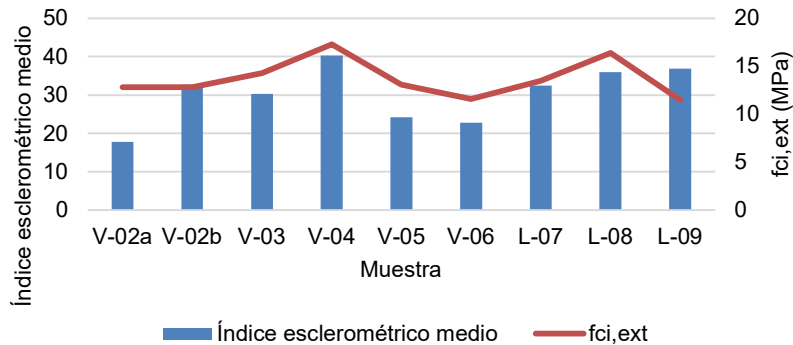
**Figura 3:** Resultados de la prueba de dureza superficial.

Como resultado de la prueba de dureza de la superficie, en la Figura 3 se muestra el índice esclerométrico promedio de todos los elementos estructurales analizados.

A través de los índices obtenidos, es posible observar que estos varían entre 17,75 a 40,35 en las vigas y entre 32,54 y 36,89 en las losas. La variación en las vigas puede ser posible en función de las alturas diferentes de los puntos analizados, que variaron a lo largo de la cara lateral de las vigas, así como en relación con la variación en la resistencia a la compresión, ya que la dureza de la superficie está vinculada a las propiedades mecánicas de las estructuras. De hecho, durante la inspección se pudo constatar una heterogeneidad del hormigón a lo largo de la altura de las vigas. La Figura 4 muestra que existe cierta relación entre el índice esclerométrico de las vigas analizadas y su resistencia.

En base a los resultados obtenidos en las pruebas para determinar la dureza de la superficie, se puede considerar que las losas son homogéneas, lo que no se observa para

las vigas. Cuando se considera que este concreto tiene una alta relación a / c , esto puede demostrar que hubo una distribución irregular de agua en el concreto incluso durante su estado fresco. Los resultados obtenidos en V217 demuestran claramente esto, ya que el índice esclerométrico varió significativamente según la ubicación de la viga analizada, lo que es un indicio de mala distribución del agua en el hormigón fresco, lo que puede deberse a fallas de dosificación y/o problemas durante la ejecución de la estructura.
