CORROSIÓN EN ARMADURAS DE ELEMENTOS DE HORMIGÓN REFORZADO CON FIBRAS EN ESTADO FISURADO

Enzo D. Gomez¹, Raúl Zerbino², Gustavo S. Duffo³

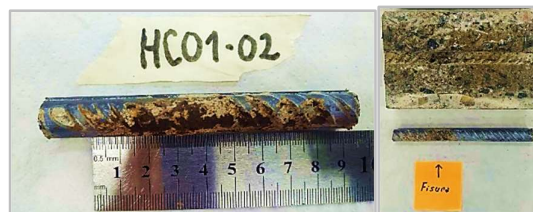
Figura 4: Deterioro en zona de fisuras en HC (izquierda) y en HRF (derecha).

Al abrir los sensores se observó un patrón común de ataque localizado en la cara inferior de la armadura (respecto a la dirección de colado) que se extiende entre 25 y 45 mm a cada lado de la fisura (Figura 4). En todos los casos las picaduras fueron muy variables, aunque su posición y tamaño en general coincidían con defectos en la IAH (burbujas). Se midieron la extensión superficial del ataque y la profundidad máxima de picado en la zona de influencia de cada fisura. Se calcularon los valores de α_S , respecto al área de medición, y α_P utilizando el criterio de presentado. La Tabla 2 muestra la caracterización del ataque en las zonas de influencia de las fisuras en cada tensor. La Figura 5 muestra monitoreos de i_{CORR} y ρ_M realizados en sensores previos a la abertura. Los valores de i_{CORR} fueron calculados utilizando un coeficiente de área de 0,3, obtenido como criterio general a partir del análisis de la morfología del ataque. Se nota el impacto de las fisuras en el desarrollo de la corrosión. El proceso se inicia en poco tiempo (menos de 100 días) y oscila entre velocidades de degradación *alta* y *moderada*. Durante el monitoreo no se observó atenuación de la degradación por el sellado de fisuras. Esto último tal vez se deba a que los niveles de deterioro alcanzados no son suficientes para generar productos de corrosión que sellen las fisuras. También se observa el impacto de las fibras metálicas en las medidas de ρ_M . Las matrices sin fibras evidencian resistividades mayores.

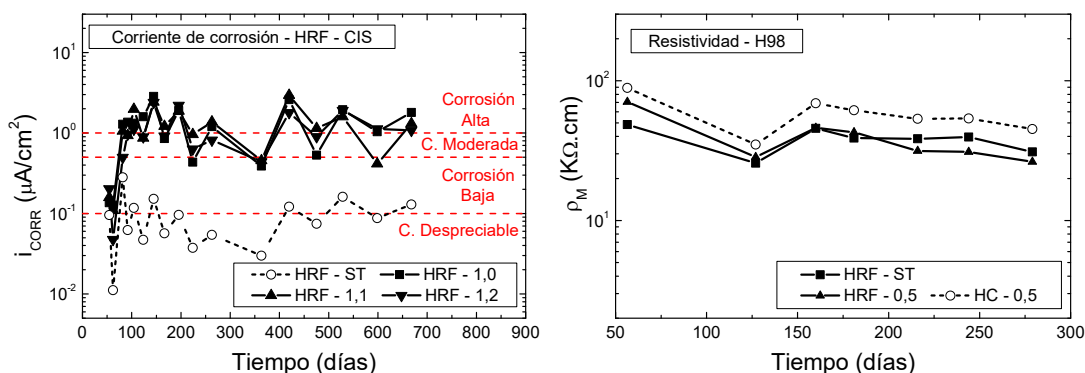
**Figura 5:** Monitoreo de i_{CORR} en tensores sometidos a ciclos de inmersión y secado (izquierda) y monitoreo de ρ_M en tensores sometidos a humedad de 98 % (derecha).

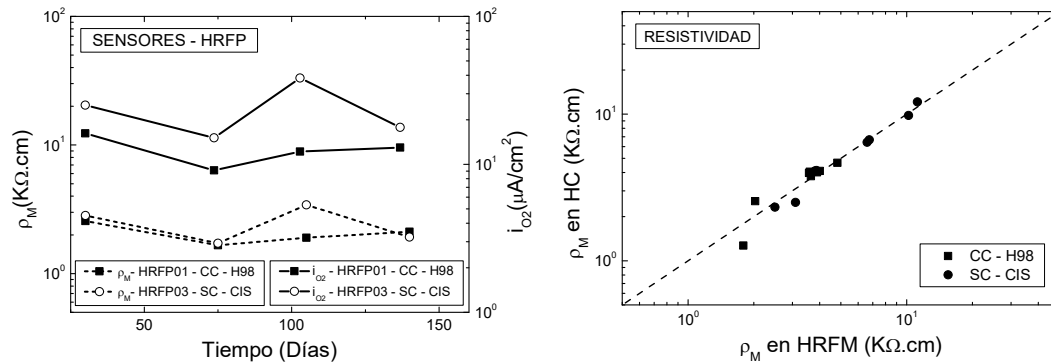
Figura 7: Monitoreo de i_{O_2} y ρ_M en vigas HRFP utilizando sensor (izquierda) y contraste entre mediciones de ρ_M en vigas de HC y HRFA utilizando sensor (derecha).

La Figura 7 muestra el monitoreo de i_{O_2} y ρ_M en vigas con fibras poliméricas utilizando los sensores y el contraste de las mediciones de ρ_M realizadas en HC y HRFA. La precisión de la medición de resistividad mejora gracias a la posibilidad de poder configurar frecuencias que brinda el uso del sensor. También se nota que las medidas de i_{O_2} reflejan de buen modo la disponibilidad de humedad en la zona de la fisura.
